林業保育署花蓮分署

大農大富生態廊道示範樣區

多功能溼地維護說明書

114 年 2 月版

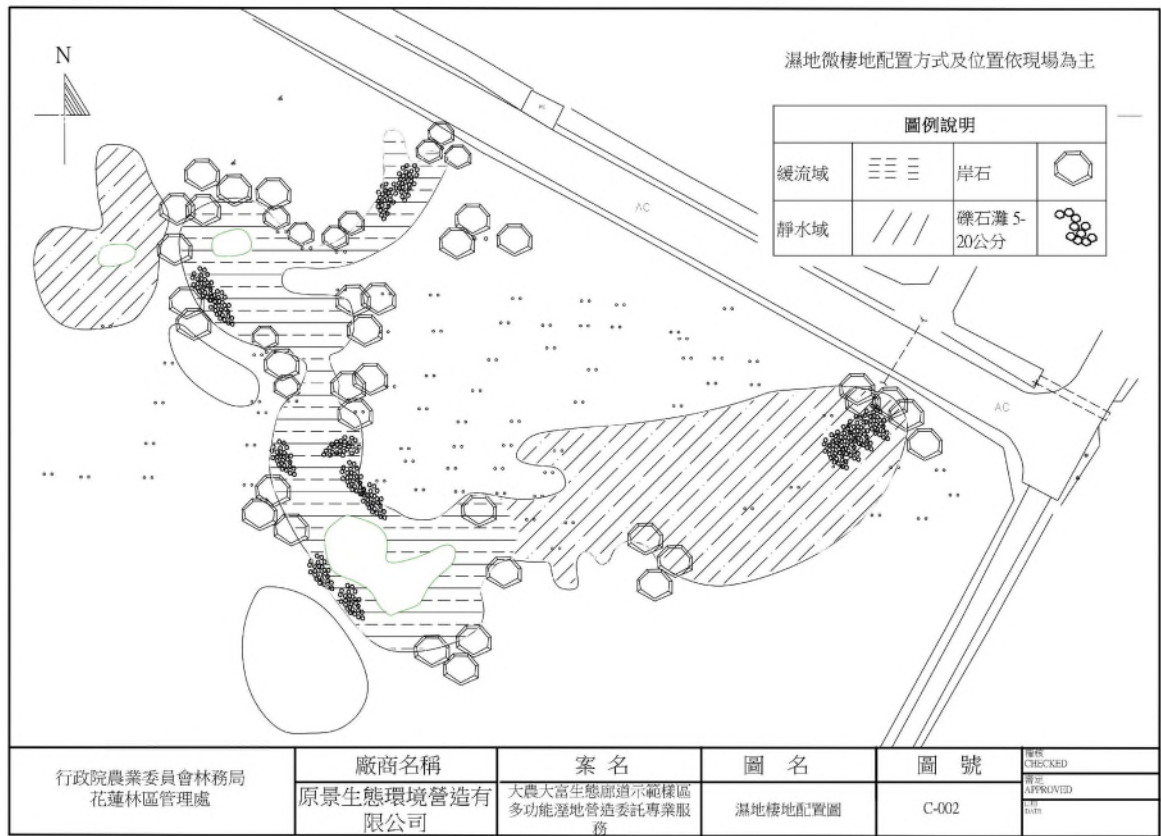
圖一 維護範圍圖

本案維護地點為大農大富平地森林園區(加里灣段 251 地號內 見圖一)新建濕地區域，該區域內為因地勢低窪積水及擴大台糖渠道內菊池氏細鯽棲地所營造之濕地環境，本溼地係以生態工法方式營造與自然相容棲地環境，故採取生態方式並配合生態保育原則進行維護工作。

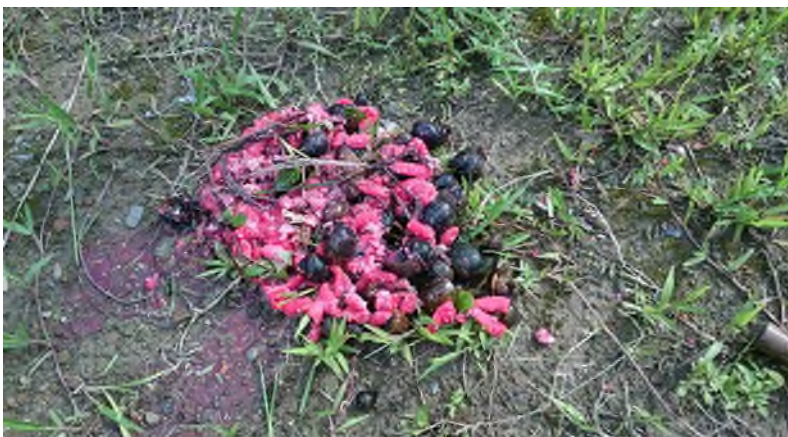
(上圖二 下圖三)

物種	危害情形	控制策略
福壽螺 圖二	1.可能入侵區域：濕地內 2.危害情形：食性廣且食量大，所到之處的水生植物幾乎被啃食殆盡。	1.控制時機： (1)季節性水位控調的低水位期間。 (2)發現有蟲卵或大量聚集的成螺時，須於維護時以人工清除之。
外來魚種	1. 可能入侵區域：濕地內 2. 主要為害物種:吳郭魚、藍寶石 3.危害情形：具雜食性、適應力強以及護卵、護幼的競生優勢，直接威脅了水域中各式原生的水生動植物。	1.控制時機：季節性水位控調的低水位期間。 2.控制策略：於低水位期間，將魚群集中並撈除之，或是將池水放乾曝池。
布袋蓮	1.可能入侵區域：濕地內 2.危害情形：強勢的繁殖力直接壓迫了原生水生植物的生存	1.控制時機：隨時注意布袋蓮是否有入侵的狀況，於維護時隨時清除。 2.控制策略：一經發現就立即以人工撈除之，

小花蔓澤蘭、福壽螺一發現亦需立即清除，避免擴散

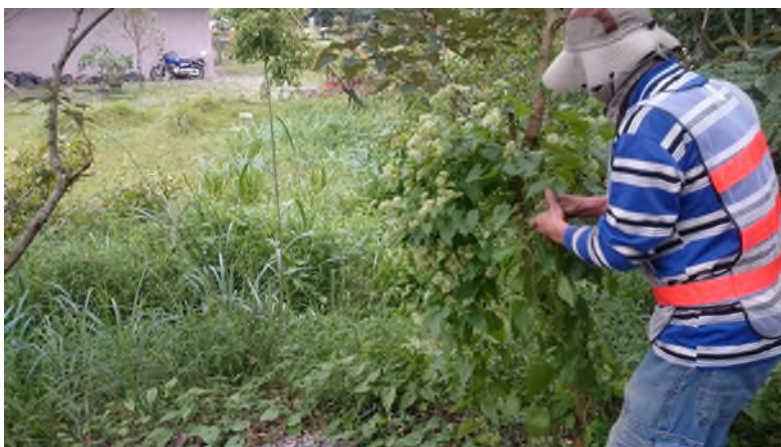
物種	危害情形	控制策略
	空間，過高的覆蓋度易造成水體的厭氧狀況。	不放任其繁殖擴散。
小花 蔓澤蘭 圖三	<ol style="list-style-type: none"> 1.可能入侵區域：淺山森林區、自然公園及溼地週邊的陸域。 2.危害情形：素有「綠癌殺手」的惡名，蔓延速度快，被覆蓋的植物常因光線不足而減弱光合作用，造成大面積的植物體死亡。 	<ol style="list-style-type: none"> 1.控制時機：維護時隨時注意是否有入侵到場址範圍的狀況，屬於不定時的作業。 2.控制策略：繁殖能力驚人，每平方公尺平均可播散 17 萬顆種子。故於發現幼苗時應立即以人工拔除，不任其生長後開花結實，以免族群擴散後無法控制。
其它： 大花咸豐草、蔞草、紫花霍香薊	<ol style="list-style-type: none"> 1.可能入侵區域：濕地週邊的陸域。 2.危害情形：蔓延速度快，競爭光線，妨礙原生植物之生長。 	<ol style="list-style-type: none"> 1.控制時機：目前在溼地內已有分布，於維護時須隨時清除。 2.控制策略：於發現幼苗或植株時應立即以人工拔除，不任其生長後開花結實，或蔓延擴張以免族群擴散後無法控制。

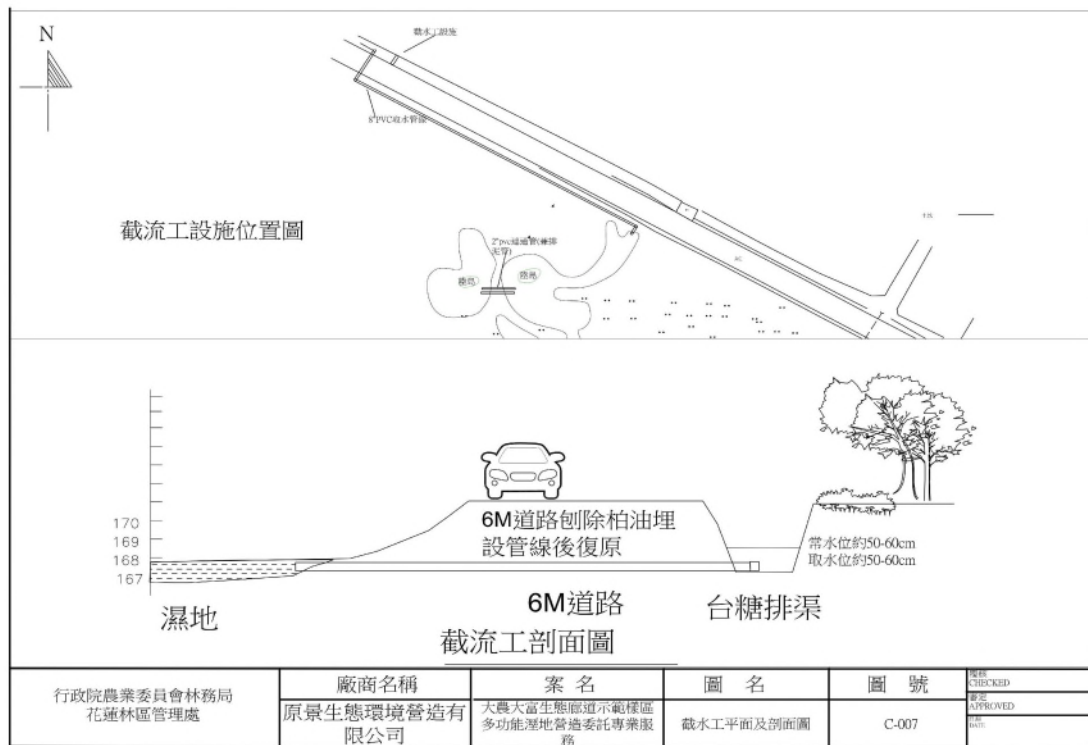
圖四 截水工設施圖

1. 取水管維護重點:取水管設置為採用 8” 之 PVC 管材設置，管材上設置取水孔，外覆紗網以防止外來種流入濕地內(見圖四)

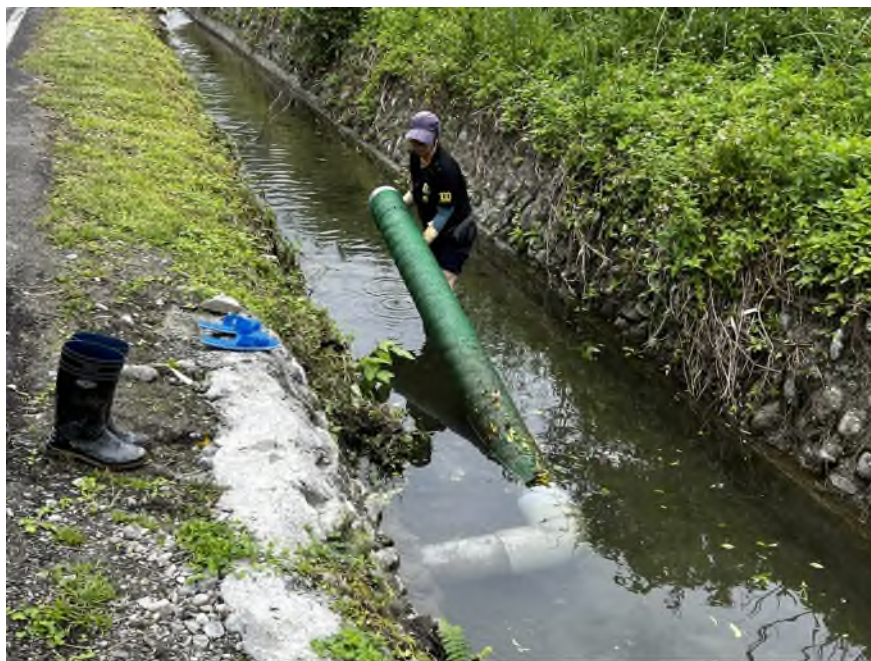
圖五 取水管易堆積汙物阻擋取水

取水管	1. 取水管有雜物阻塞進水功能時，需以人工進行刷洗清理作業(見圖五 圖六)
	2. 進行季節性水位控制降低水位時，需抬高取水管停止供水
	3. 取水時需確認入流口

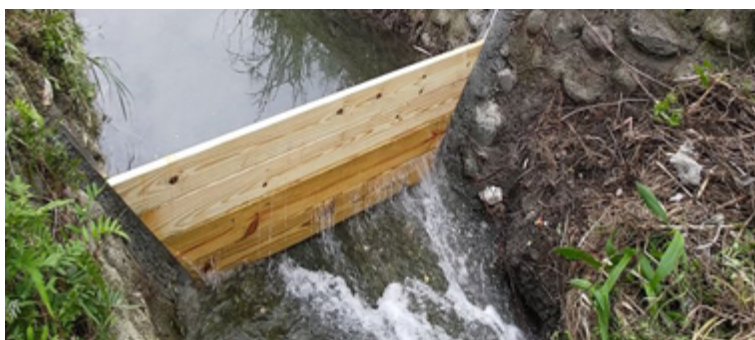
圖七 截水設施擋水設施

3. 截水工維護重點:截水工目前以 3 塊寬度 14cm 之南方松組成，形成約 42 公分之擋水高程(見圖七)，其維護重點如下:

截水工 設施	1. 截水工位置若淤泥過多，需 1-2 個月將擋板拿起進行排汙作業(圖八)
	2. 視供水渠道水量可適當以擋水板數量調節給水高程
	3. 季節性水位調節或汛期時可將擋水板全數移除以利通水及排泥作業

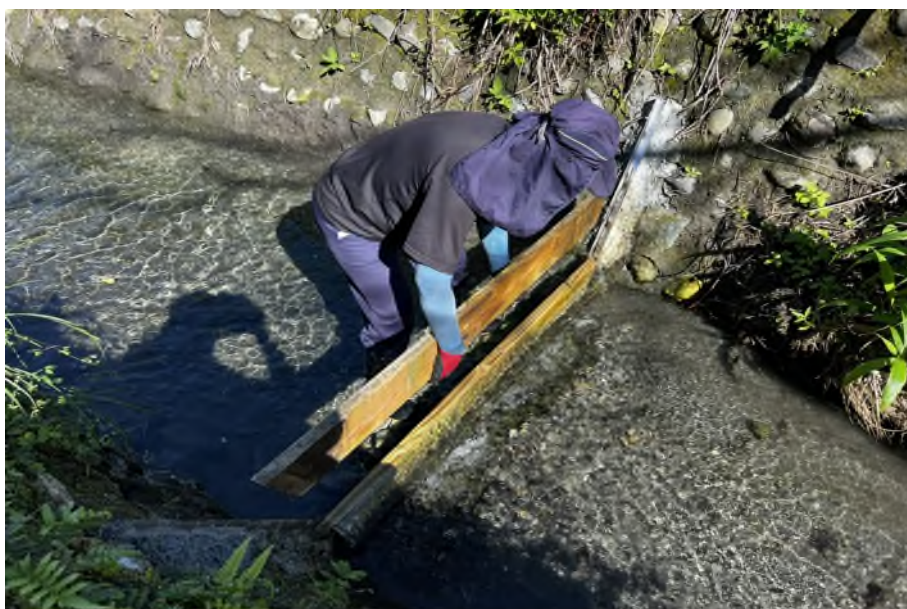
1. 截水工位置若淤泥過多，需 1-2 個月將擋板拿起進行排汙作業(圖八)
